<論文>ナミダタケによる木造住宅 の被害に関するケーススタディ

土 居 修 一*・西 本 孝 一**

Case Study of Damage Caused in Wooden Houses
by Dry Rot Fungus, *Serpula lacymans*

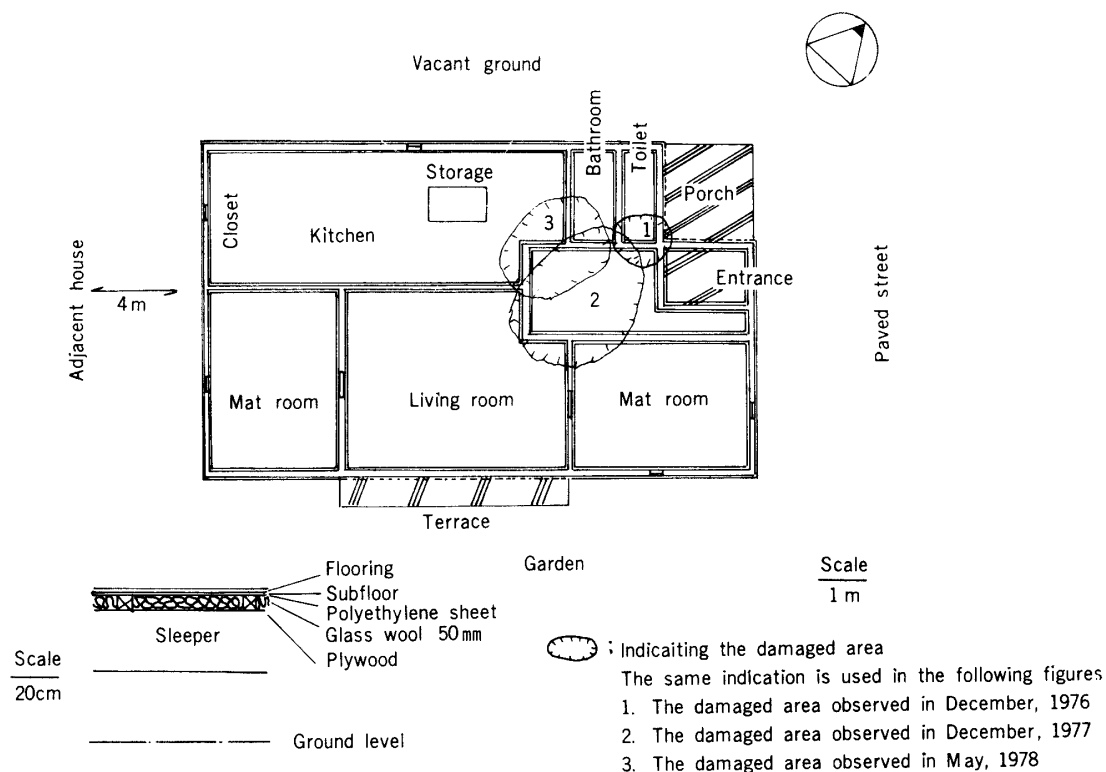
Fig. 1. The foundation plan and the details of the floor constitution (Case 1).

再発時点での被害はトイレ床下で始まり，菌糸生長は床下土壌表面（Photo. 1）をはじめ土台から床下地板に至るまで拡大していた。この部分の床高は約 60 cm で建築基準法施行令（以下基準法）第22条に規定

する 45 cm 以上ではあったが、床下換気口は設置されていなかった。また、土台の全面をクレオソート油で塗布処理していたが他の部材は全て無処理であった。この被害箇所の床構成を Fig. 1 に示す。

再発、再再発の原因は、被害発生時に残された菌糸の内在する木材である。最初の発生は床下換気の不足とそれに伴う床下湿気の滞留あるいは結露によるものと考えられる。

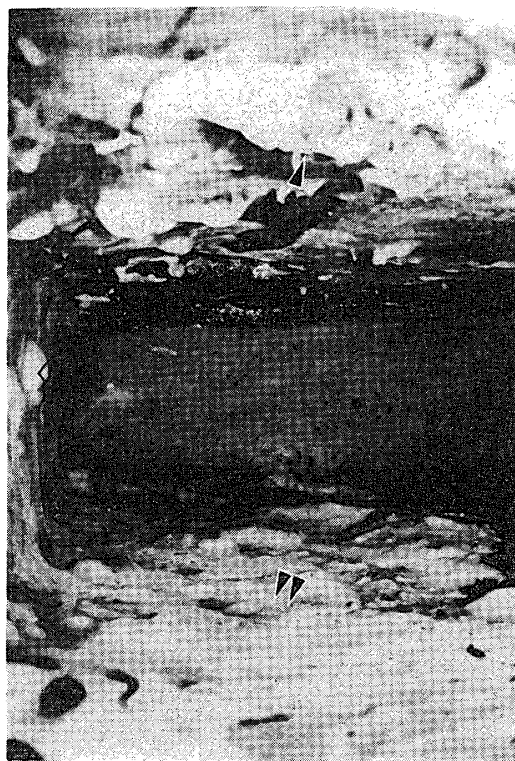
新築 4 年後に北側和室と居間の境界部で菌糸を発見、同時に床の振動が激しくなったのを家人が認めたが何ら処理されずに放置されていた。その後、家具の移動に伴って翌年 6 月に台所の一部で床が 5 cm 程度沈んだため床下を調査したところ Photo. 2 のように床組材と床下土壌面での菌糸生長を発見した。ここでは、菌糸の生長は畳芯にまで認められる (Photo. 3) ほど旺盛であった。その後の補修工事に伴って Fig. 2 に示したように他の 2 箇所でも菌糸生長が認められ、結局床のほぼ全面を修復することとなった。

Photo. 2. Hyphal growth on the ground (⇐) and the supporting lumber (▶) for glass wool via a concrete foundation (⇐) under the floor.

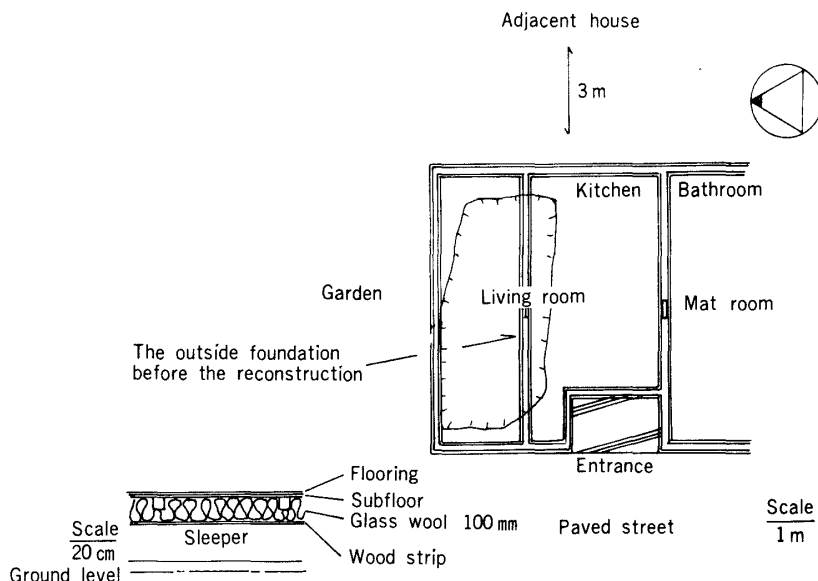
Fig. 8. The foundation plan and the details of the floor constitution (Case 8).

被害発生箇所は，増築部の北側外周土台付近である。増築の際古い布基礎はそのまま残し，床断熱を GW 100 mm としたため床下空間が 20 cm と極端に低くなり，結露が著しかったと思われる。実際，被害調査時には Photo. 10 に示すように菌糸先端の“涙”発生条件が十分に整っており，菌糸生長は壁内にも認められた (Photo. 11)。既存部分の防腐処理は全くなされておらず，増築部でも土台のみをクレオソート油で塗布処理した程度であった。

換気口閉塞，床下結露及び使用水によると考えられる。
